ԵԶՐԱԿԱՑՈՒԹՅՈՒՆ

ՀՀ Արագածոտնի մարզ, Ք. Աշտարակ, Երևանյան փողոց թիվ 2/1 հասցեում գտնվող Հայաստան „Սևան“ մարզական ՀԿ-ի մարզադպրոցի շենքի տեխնիկական վիճակի և նրա հետակա շահագործման հնարավորության վերաբերյալ:

N_179/17__

«29_» «_08_» 2017թ.

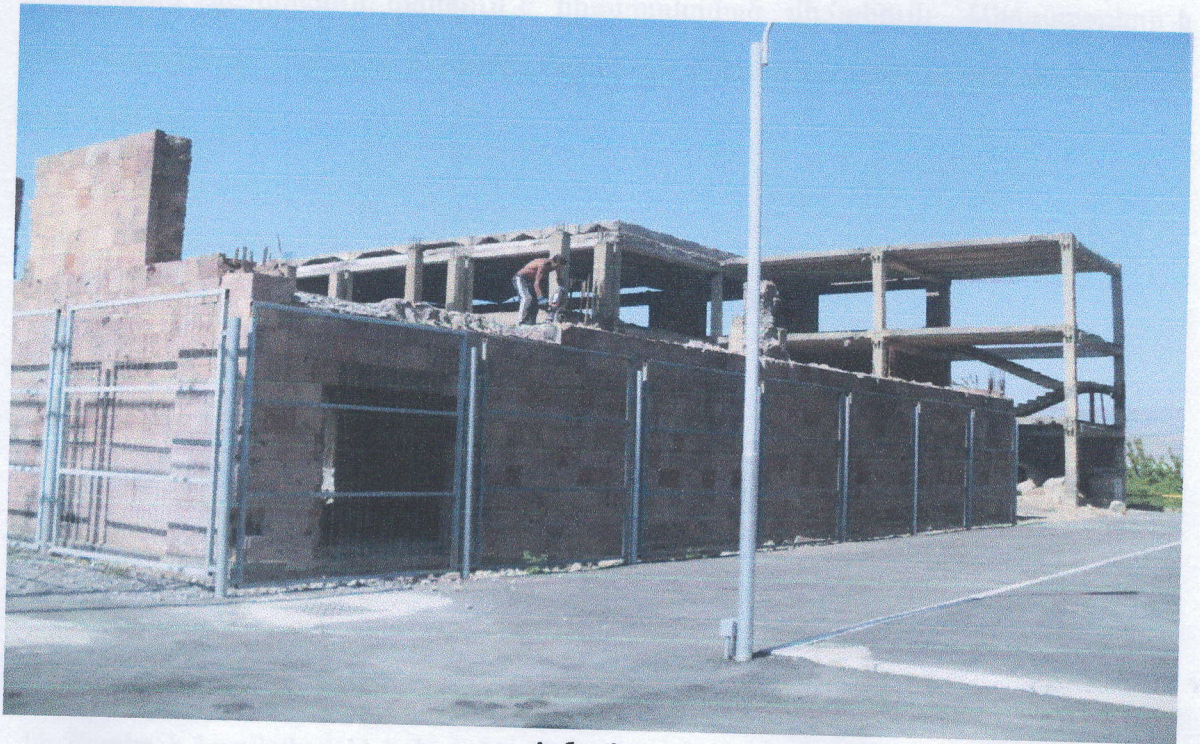
Նկ-1;

Մարզադպրոցի շենքը կառուցվել է 1970-ական թթ: Մարզադպրոցի շենքը բաղկացած է երկու մասնաշենքերից: Շինությունները երեք հարկանի են բարդ ուրվագծային հատակագծով, շինության հարկերի բարձրությունը կազմում են 3,5մ: Շինությունները գտնվում են կիսաքանդված վիճակում:

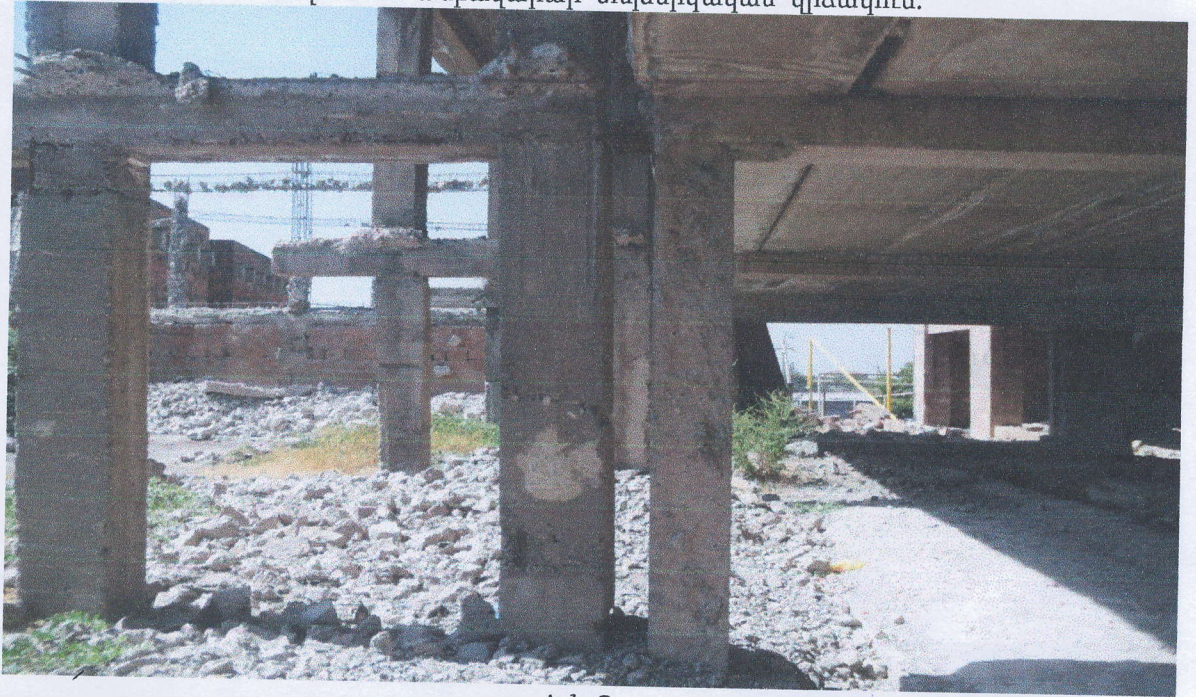
Նկ-3;

հրականացված են միաձույլ երկաթբետոնից: 500 սմ x 500 սմ կտրվածքով, որոնք ամրանալորված են 25մմ տրամագծի A500c դասի ամրաններից և 8մմ տրամագծի Ac-1 p.200մմ անուրներից: Սյուների պաշտպանիչ շերտի բացակայության պատճառով մթնոլորտային տեղումները անարգել թափանցել են սյուների ամրանների վրա, որի հետևանքով սյուների ամրանները ենթարկվել են կոռոզիայի: Մեծամասնությամբ գտնվում են քանդված վիճակում: Առկա են ճաքեր և շերտավորումներ, պոկումներ և փոսեր, բետոնի պաշտպանիչ շերտի շերտազատում և ամրանների մերկացում: Գտնվում են անբավարար տեխնիկական վիճակում:

Բետոնի փաստացի ամրությունը որոշվել է չքայքայվող մեթոդով (ՈՄ-2) կարծրաչափով: Ընտրական եղանակով ստուգման ենթարկվեց շինության ե/բ միաձույլ կոնստրուկցիաներ - ե/բ միաձույլ սյուների միջին ամրությունը տատանվում է B-5,0 ից B -10 ի սահմաններում:
- ե/բ միաձույլ հեծանների միջին ամրությունը տատանվում է B-5,0 ից B-10 ի սահմաններում:

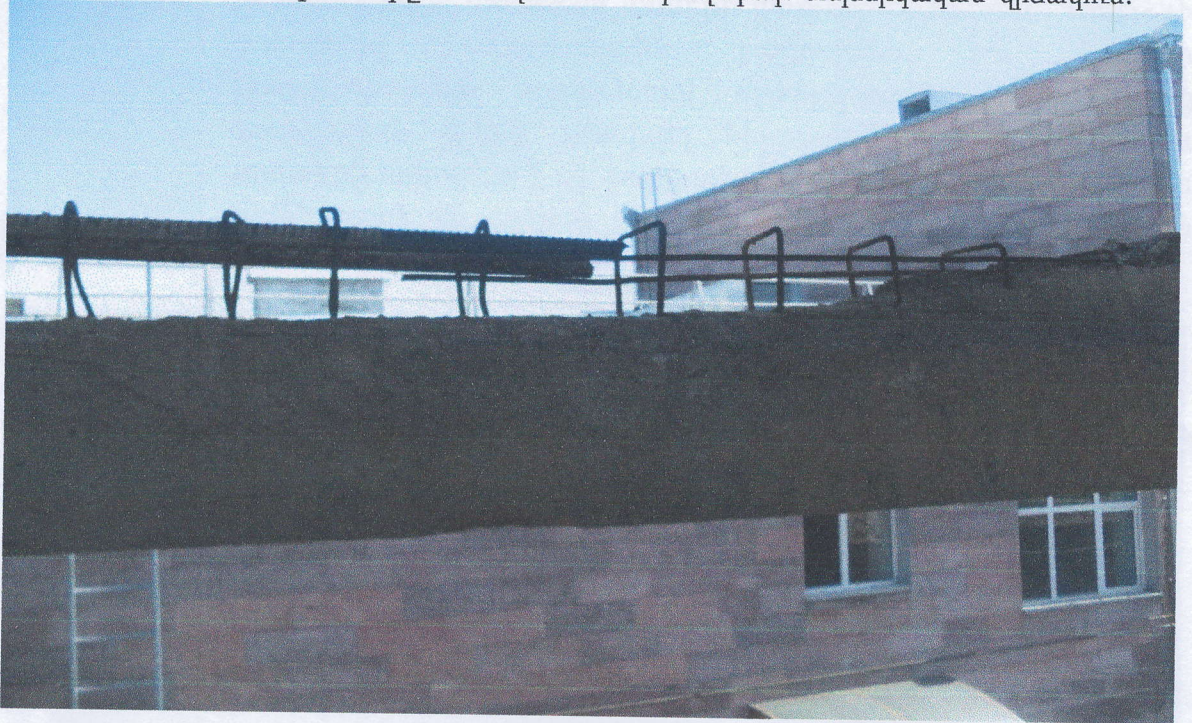
Նկ-5;

- միաձույլ երկաթ-բետոնից են իրականացված: 500սմ x 600սմ կտրվածքով, որոնք ամրանավորված են 22մմ տրամագծի A500c դասի ամրաններից և 8մմ տրամագծի Ac-1 p.100,200մմ անուրներից: Առկա են ճաքեր, ճքվացքներ, բետոնի պաշտպանիչ շերտի շերտազատում և ամրանների մերկացում, որի հետևանքով կոռոզիայի են ենթարկվել ամրանները: Գտնվում են անբավարար տեխնիկական վիճակում:

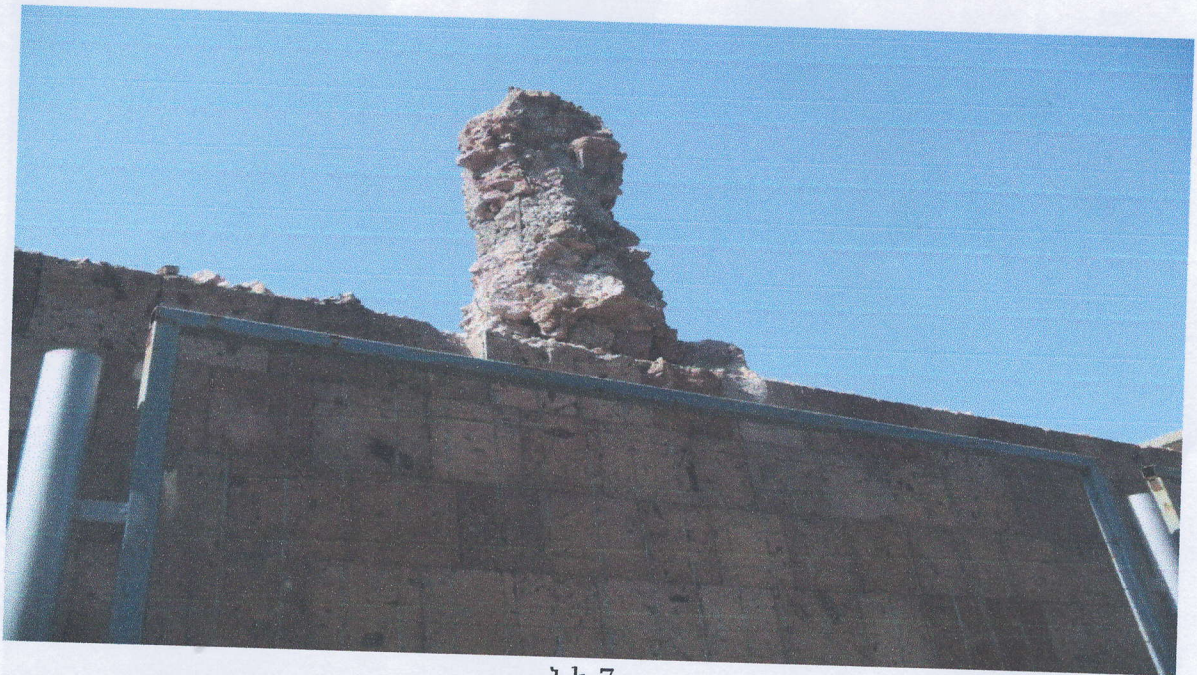
Նկ-7;

Պատերը - շինության պատերը իրարականացված են „Միտիս“ տիպի տուֆ քարերի շարվածքով՝ ցեմենտ-ավազե շաղախի կիրառմամբ, 50սմ կտրվածքով: Ճակատային հատվածները իրականացված են սրբատաշ տուֆ քարերից: Ուղղաձիգ ճաքեր միջնապատերում, պատերի շարվածքի տեղ-տեղ քայքայում և շերտավորում, առանձին մասերի կապերի խախտում: Պատերի շարվածքը զանգվածային քայքայված են: Տանիքի բացակայության պատճառով մթնոլորտային տեղումներից առաջացած ջրերը անարգել ներթափանցել են շինության պատերի երկայնքով, մի շարք տեղերում առաջացնելով ուռած և ամեն բույս փլուզվելու ենթակա հատվածներ: Գտնվում են անբավարար տեխնիկական վիճակում:

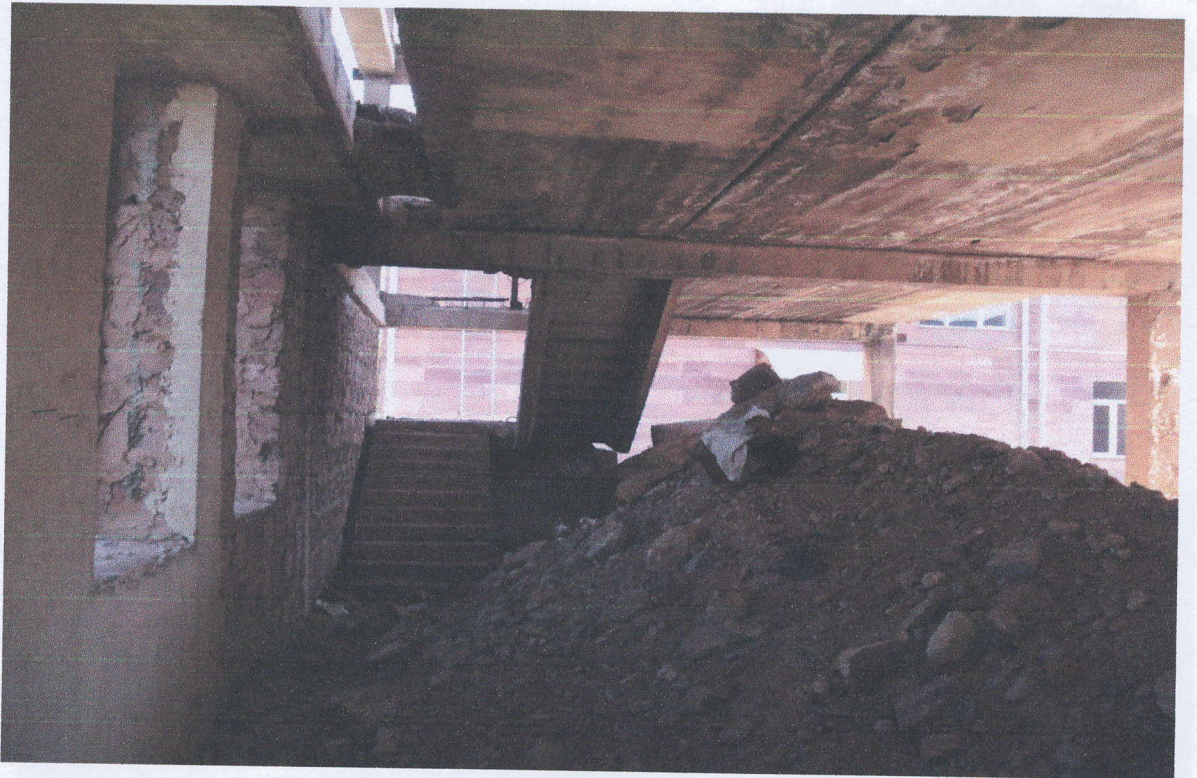
Նկ-9;

Աստիճանները- Իրականացված են հավաքովի ե/բ աստիճաններից; Առկա են ճաքեր, շեղումներ և այլ երևույթներ; Գտնվում են անբավարար տեխնիկական վիճակում;

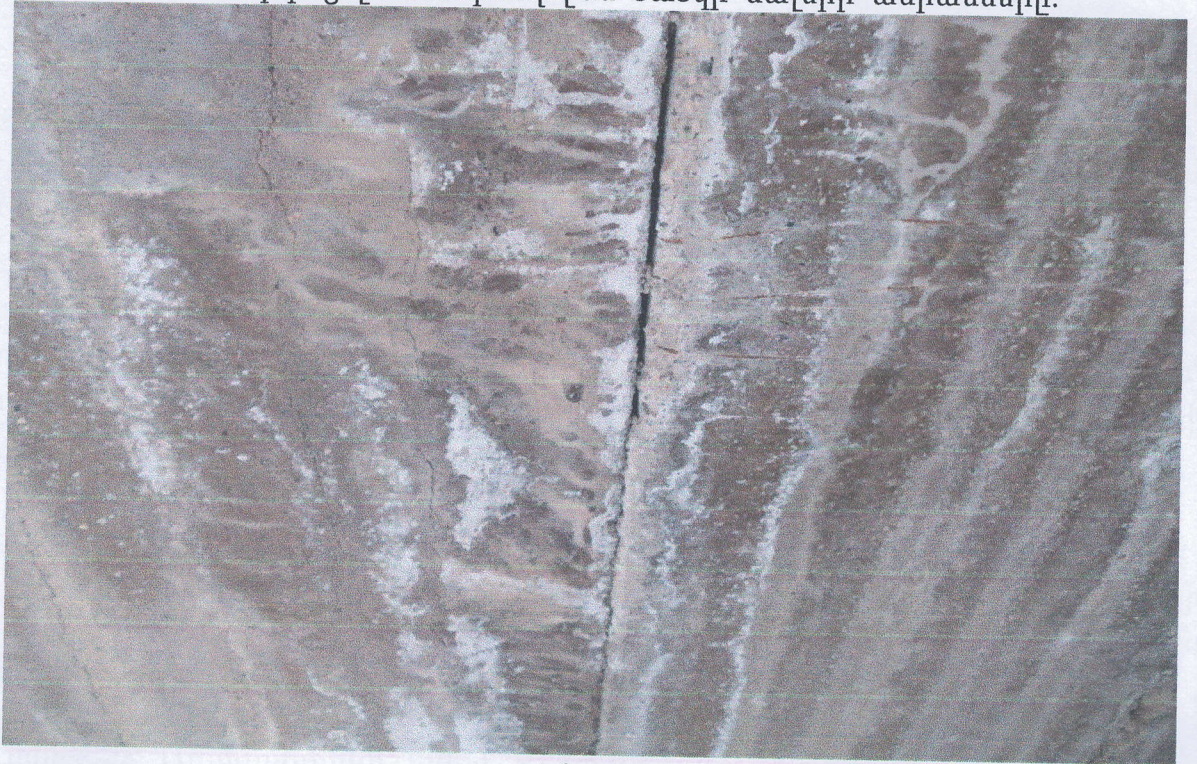
Նկ-11;

Ծածկերը - իրականացված են հավաքովի ե/բ անցքավոր և կողավոր ծածկի սալերից: Տանիքի խիստ անբավարար և բացակայության պատճառով մթնոլորտային տեղումներից առաջացած ջրերը անարգել ներթափանցել են շինության ծածկի վրա՝ առաջացնելով բետոնի շերտավորում, որի հետևանքով մերկացել և ժանգոտվել են ծածկի սալերի ամրանները:
